Censimento della vegetazione arborea
e indicazioni preliminari sulla gestione paesaggistica
dell'area "Ex Scaltrini" in Paderno Dugnano

Relazione tecnico-agronomica

Immobiliare Effe Esse srl
20124 Milano Via Cornalia 32

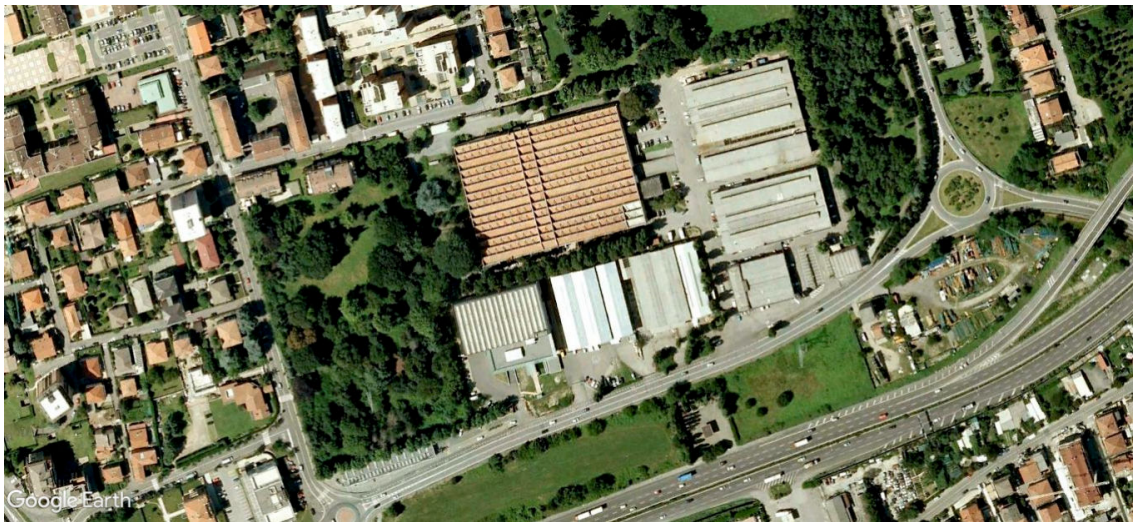
Le aerofotografie sottostanti, reperibili in Google Earth⁵, sono riprese nel 2008 e nel 2019 rispettivamente e mostrano una condizione di progressivo abbandono del sito produttivo a vantaggio degli alberi. In particolare, il sottobosco, costituito per lo più da rovo e da altra vegetazione spontanea, si è riprodotto e diffuso sino a rendere quasi inaccessibili anche le porzioni più aperte difficoltoso l'avvicinamento ai soggetti arborei, soprattutto nelle parti più remote rispetto agli edifici che, in parte, sono ancora frequentati.

Aerofotografia dell'area ex-Scaltrini nel 2008

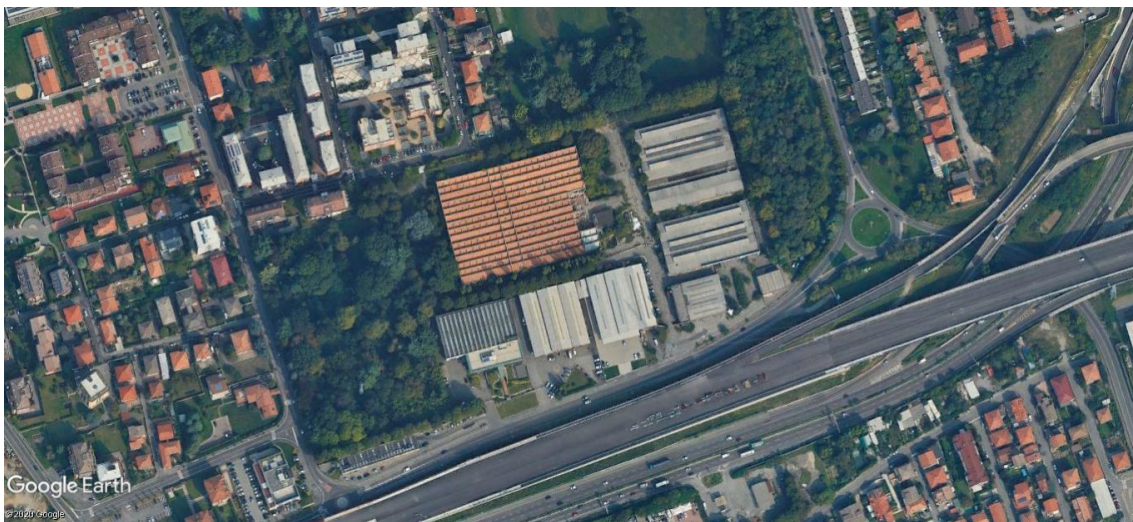
Aerofotografia dell'area ex-Scaltrini nel 2019

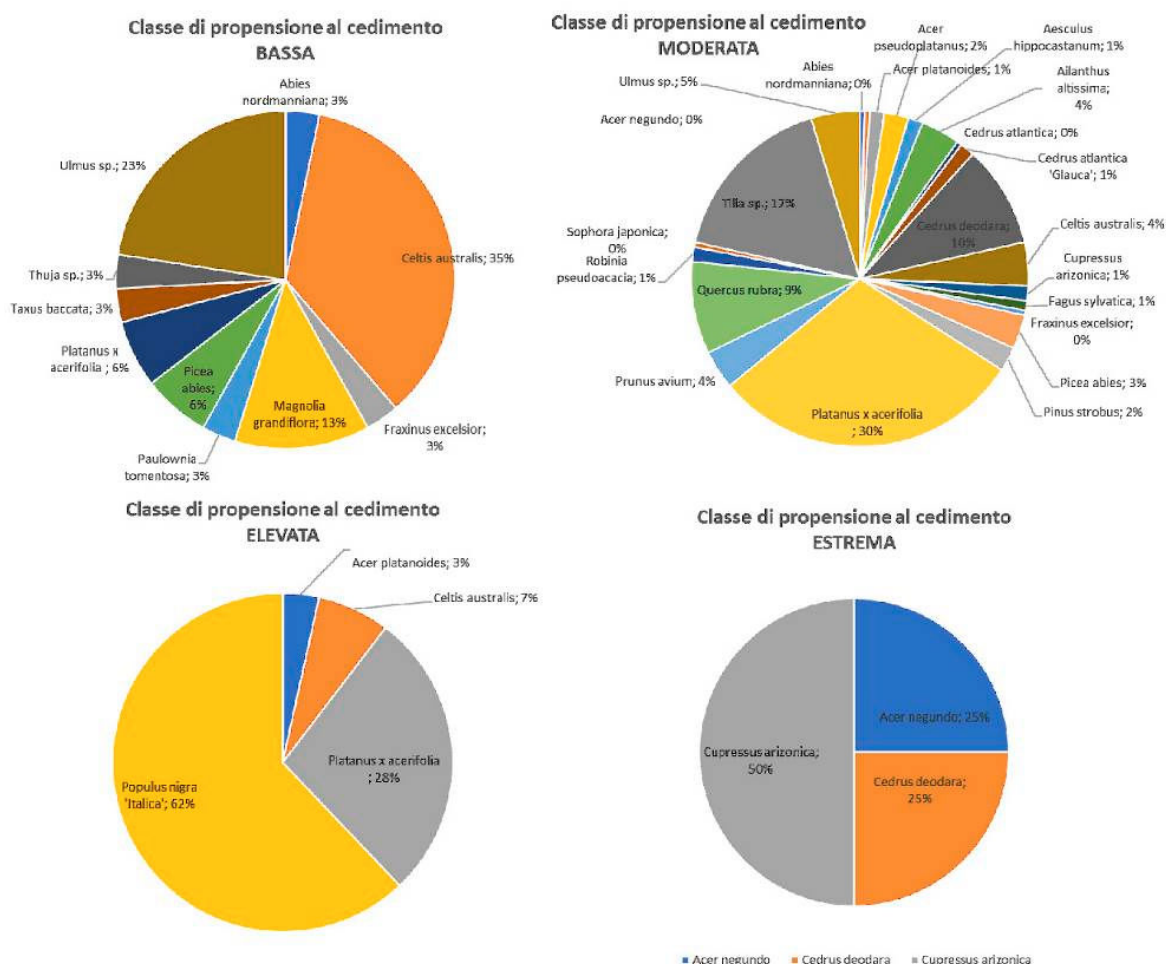
A titolo esemplificativo nell'immagine che segue si mostrano i grafici che riportano le specie che, in percentuale, ricadono nelle diverse classi di propensione al cedimento.

Dai grafici si evidenzia immediatamente come ci sia una grande segmentazione di specie nelle classi con propensione al cedimento basso o moderato. In particolare, una grande percentuale di *Ulmus spp.* e *Celtis australis* ricadono nella classe di propensione al cedimento bassa poiché si tratta di piante "pioniere" che ben si adattano a condizioni di povertà in

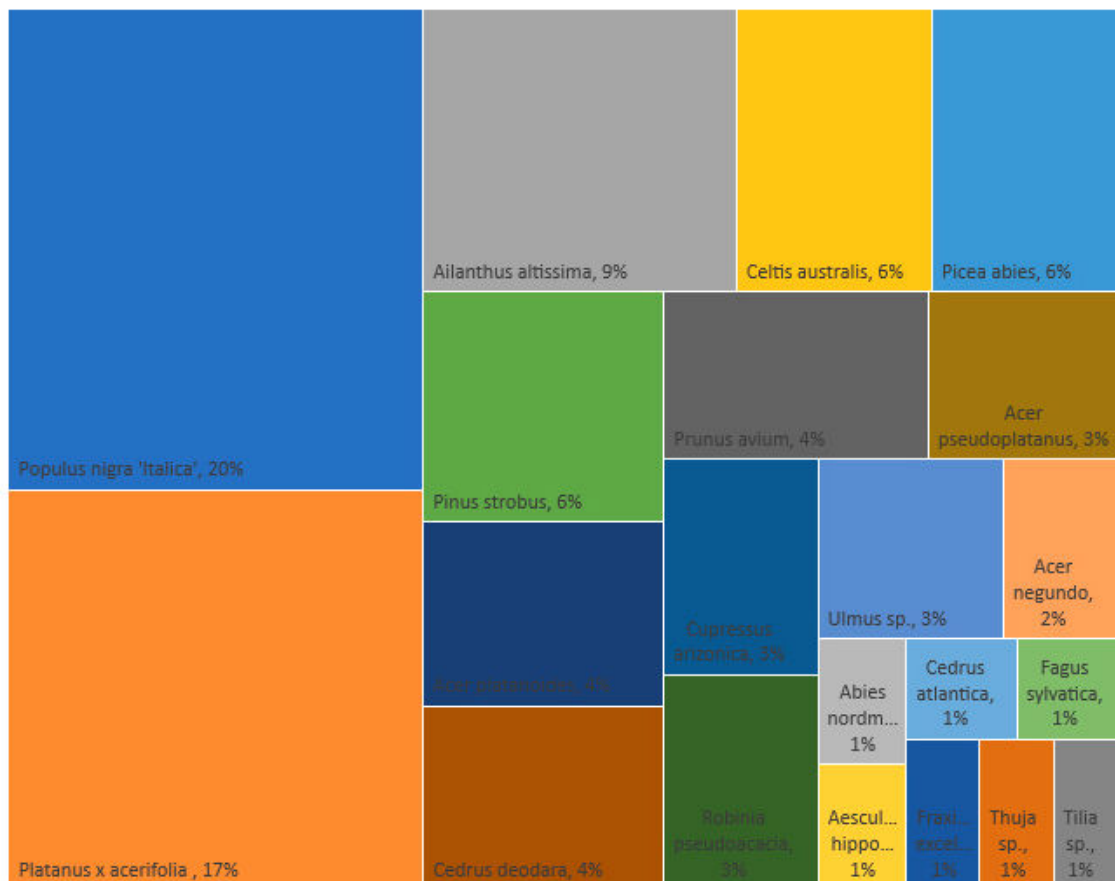
Percentuale di prescizioni di abbattimento per specie

Quanto al legame tra propensione al cedimento e previsione di abbattimento, il grafico soprastante indica che le specie più rappresentate tra quelle per le quali se ne consiglia la rimozione sono *Populus nigra* 'Italica' e *Platanus x acerifolia*.

Populus nigra 'Italica' è una specie che fisiologicamente incorre in un deperimento e/o in una senescenza anticipata rispetto ad altre specie per via del suo veloce accrescimento. Inoltre, sono stati messi a dimora a formare un filare lungo una strada asfaltata interna adiacente ai capannoni (cfr. Tavola 3. Alberi da sottoporre a interventi colturali e gestionali). Questa condizione al contorno ha presumibilmente anticipato la "scadenza" fisiologica dei pioppi, che sono stati sottoposti nel tempo a rilevanti condizioni stress (impermeabilizzazione del suolo, elevato calore proveniente dal manto di copertura della strada e dagli edifici, probabili interferenze con mezzi e persone, ...).

Platanus x acerifolia invece, nonostante sia una specie longeva che ben sopporta molti stress ambientali e fisiologici – per via del suo utilizzo a scopo paesaggistico in filari alberati –, è stato spesso piantato con sesti d'impianto inadeguati rispetto allo sviluppo a maturità della specie o sottoposto a pratiche cesorie scorrette. Ciò generalmente causa il verificarsi di alcune condizioni negative: alberi "filati", cioè soggetti che, posti a dimora troppo vicini, in assenza di manutenzione, competono per la luce sviluppandosi in modo disarmonico soprattutto in altezza. In altri casi si tratta di soggetti che hanno subito danni biomeccanici, veicolo dell'instaurarsi di agenti patogeni. Infatti, anche in questo contesto, i soggetti di

Platanus x acerifolia per i quali è stato prescritto l'abbattimento, formano un lungo filare perimetrale contermina a via Gorizia e adiacente a un'ampia area verde verso via Dalla Chiesa.

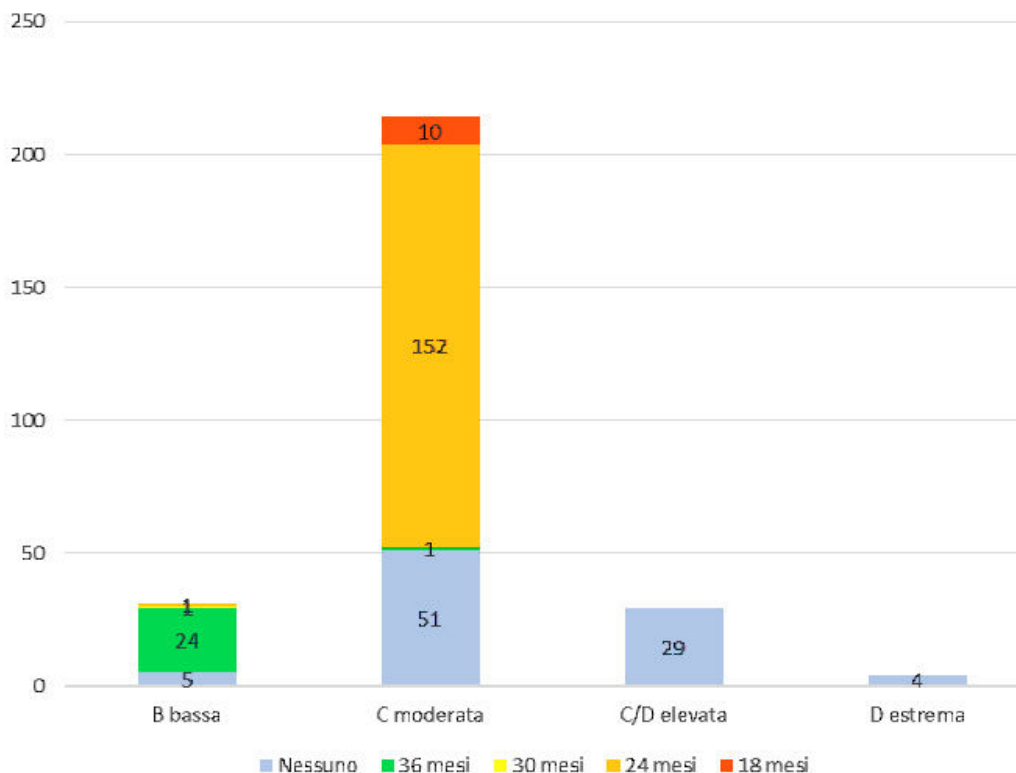
Nel grafico sottostante si è messa in relazione la classe di propensione al cedimento dell'intero patrimonio arboreo con il tempo di ricontrollo. Dall'analisi dei dati si evince che il maggior numero dei soggetti arborei ricade in un tempo di ricontrollo da effettuarsi ogni 24 mesi e ha una classe di propensione al cedimento moderata.

Classe di propensione al cedimento del patrimonio arboreo in relazione al tempo di ricontrollo

Si stima che 24 mesi sia un tempo di ricontrollo prudenziale.
