Censimento della vegetazione arborea
e indicazioni preliminari sulla gestione paesaggistica
dell'area "Ex Scaltrini" in Paderno Dugnano

Relazione tecnico-agronomica

Immobiliare Effe Esse srl
20124 Milano Via Cornalia 32

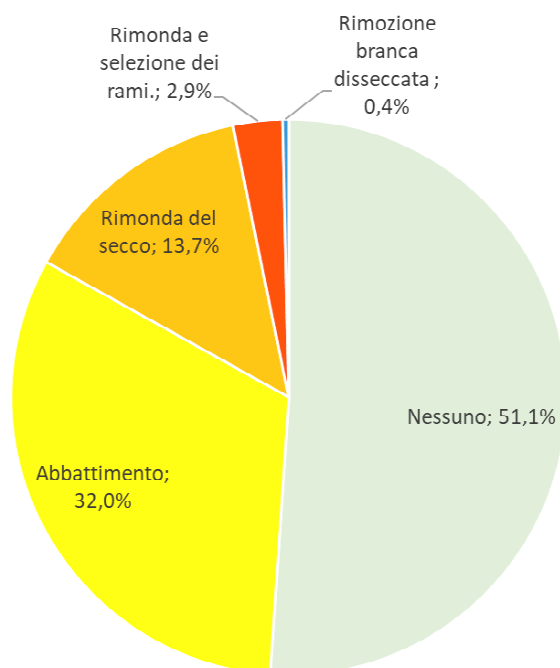
Le condizioni fitosanitarie dei soggetti arborei rilevati sono complessivamente discrete. Si segnala che per via della fittezza dei sestri d'impianto adottati – spesso infatti si riscontrano piante disposte a cerchio o ai vertici di un triangolo a distanza ravvicinata – queste hanno assunto un portamento filato, sia per interi soggetti sia per branche singole.

Per gli stessi motivi, molti alberi presentano chiome asimmetriche derivanti dalla competizione reciproca, associate alla presenza di seccumi di natura fisiologica e competitiva.

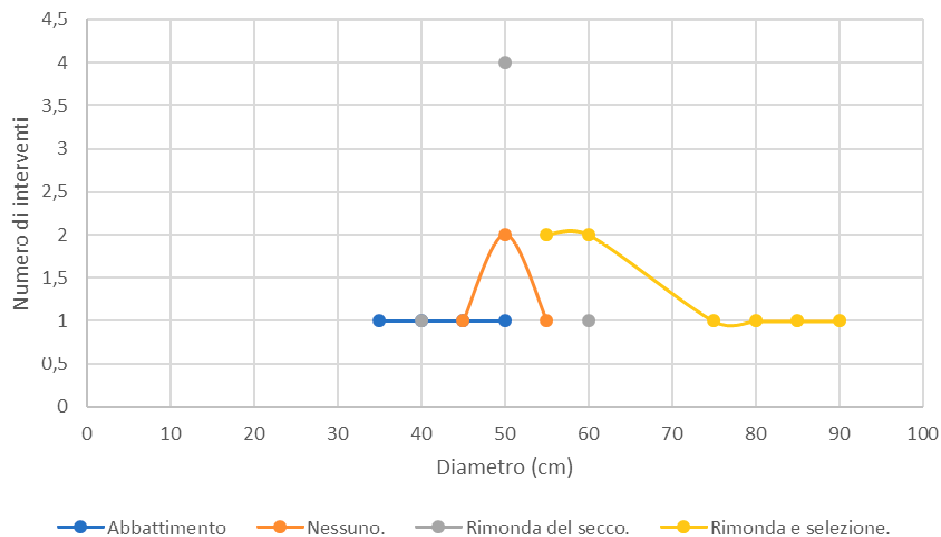
Relazione tra numero di interventi e diametro del tronco
(*Cedrus deodora*)

A titolo di esempio sono stati scelti tre campioni rappresentati dalle specie di *Cedrus deodara* e *Quercus rubra* e si è correlato il numero di interventi in percentuale in relazione al diametro del tronco.

In entrambi i casi il maggior numero di interventi si riferisce ai soggetti con tronco superiore a 50 centimetri di diametro, parametro direttamente correlato all'età della pianta, quindi riguardante i soggetti più senescenti.
